## **O ESPELHO DA ÁGUA QUE NOS SUSTENTA: QUALIDADE DA ÁGUA DO CÓRREGO LAGOINHA EM UBERLÂNDIA - MG**

**Escola: Escola Estadual Segismundo Pereira, Escola Estadual Parque São Jorge, Escola  
Estadual Professor José Inácio de Souza**

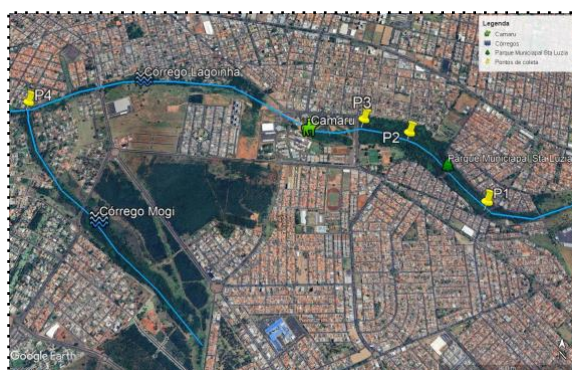
**Figura 1:** Área de escopo do estudo demonstrando os Córregos Lagoinha, Uberlândia, MG.

O córrego da Lagoinha é um afluente urbano da margem direita do Rio Uberabinha, com extensão de aproximadamente 3,23 km, integrando uma microbacia de cerca de 6,71 km<sup>2</sup>. Ele nasce como dois canais de 1ª ordem que se unem antes da travessia do Anel Viário Sul e seguem até desaguar no Uberabinha. O córrego permeia cerca de 16,68% da área urbana de Uberlândia, com área drenada estimada em 23,37 km<sup>2</sup> e perímetro de 23,76 km. A partir disso, as coletas de água vêm sendo realizadas em quatro pontos diferentes do córrego (Fig.1).
